BODENGUTACHTEN

DRL – Berliner Institut für Baustoffprüfungen

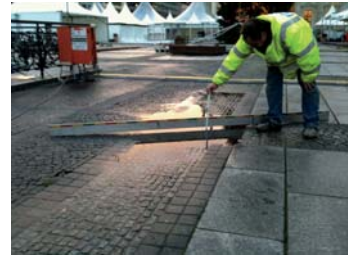
1.1 Unebenheiten und Setzungen im Konstruktionsoberbau

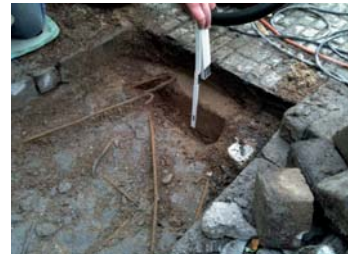
1.3 Korrosionserscheinungen in Bewehrungen

- herabgesetzte Verbundwirkung der Stahleinlagen innerhalb der Stahlbetonfertigplatten durch Korrosionserscheinungen und fehlender Betonummantelung

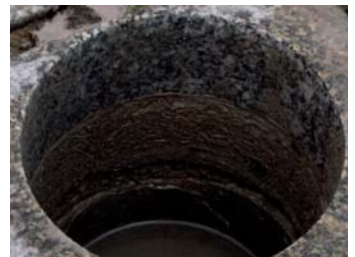
1.5 Bohrloch zeigt abgesicherten Schichtenverbund
