BODENGUTACHTEN

DRL – Berliner Institut für Baustoffprüfungen

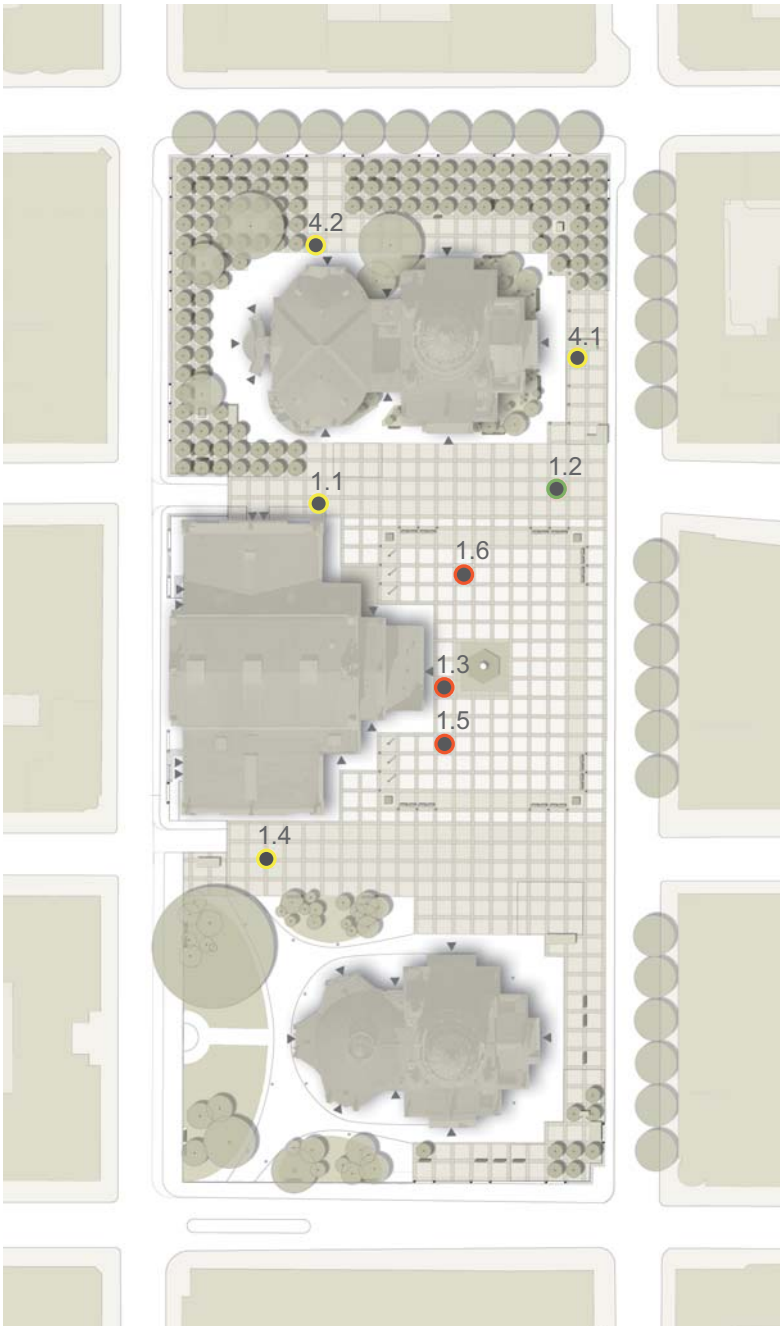
● erhebliche Schäden ● geringfügige bis mäßige Schäden ● keine Schäden

- Absackungen, Rissbildungen in Platten, Unebenheiten, Setzungen, Ausbrüche im Pflasterter Teppich, bituminöse Ausbesserungsstellen
- Konstruktionsaufbau im 1. und 4. Bauabschnitt nicht ausreichend stark dimensioniert, tragfähig, standhaft

- Einsatz von z.T. nicht qualitätsgerechten, den heutigen Anforderungen nicht gerecht werdenden Baustoffen
- ungebundenen Schottertragschicht zur Aufnahme und Verteilung von Lasten nicht ausreichend dimensioniert

- große Schwankungen in Qualität und Variabilität der Konstruktionsschichtdicken bei gebundenen Baustoffen
- entfestigte Gefügestruktur bei Trag- und Deckschicht (Risse, porös, hohlraumreich)

- kein kraftschlüssiger Haftverbund im Schichtenverbund aufgrund abgesicherter Beton- /Bettungsmörtellagen
- unzureichender Verdichtungszustand in Bodenauffüllungen der oberflächennahen Bereiche

- herabgesetzte Verbundwirkung der Stahleinlagen innerhalb der Stahlbetonfertigplatten durch Korrosionserscheinungen und fehlender Betonummantelung

- Schäden durch Teilsanierung / mittelfristige Instandsetzung in Form einer Überbauung bzw. bei teilweisem Ersatz der vorhandenen Befestigung (Pflasterdecke, Plattenbelag) nicht kompensierbar
